Gevelbehandeling

Vermijd schades

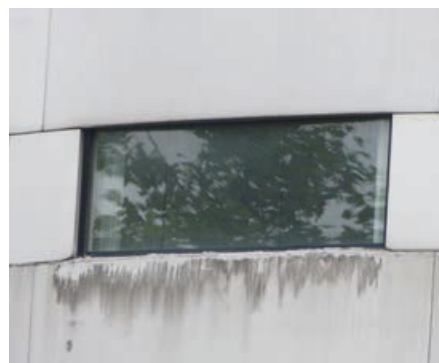
Slecht aangebrachte coating op aluminium

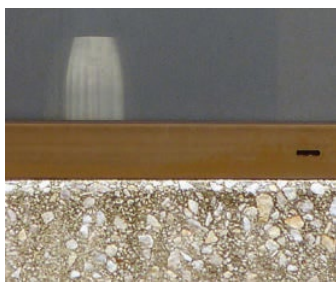
Streepvorming door een te agressief glaswasproduct
